トラック型スーパー 2年7ヶ月の ドリームシール注入実証実験結果

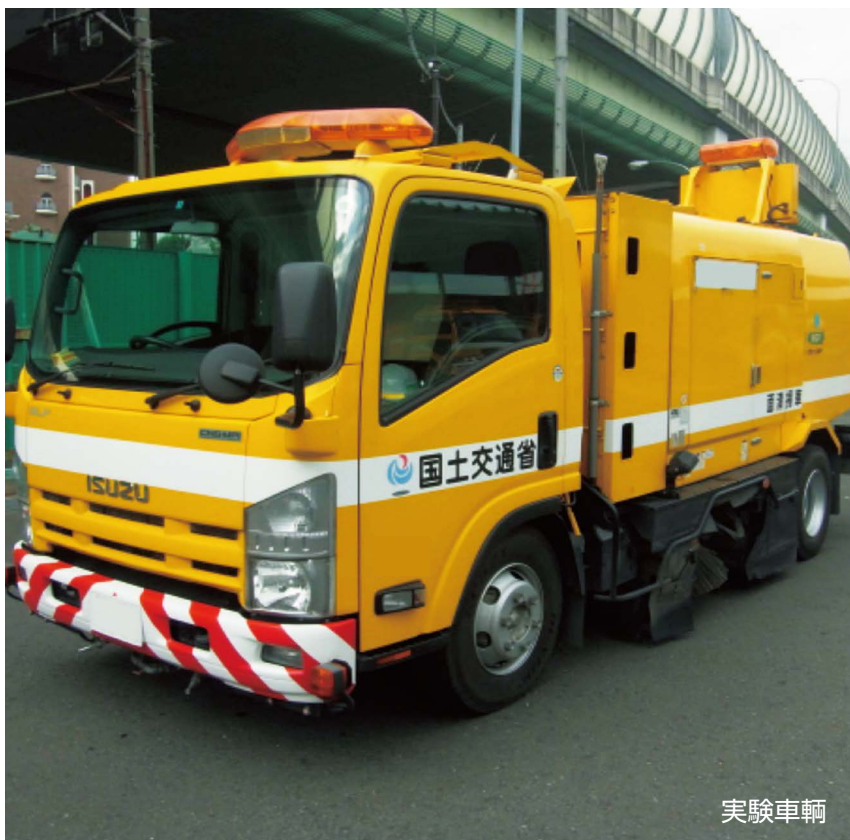
実験車両

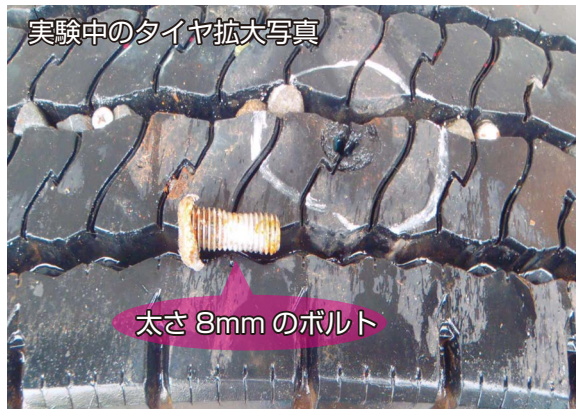
実験中のタイヤ拡大写真

太さ 8mm のボルト

- エアーが抜けるのが早く、ドリームシールで穴が塞がらない。
- ビスの為、裂けた可能性あり、塞がらなかった。
- ドリームシール20oz注入し衝撃を与え塞がった。
- タイヤバランスに影響がなかった。
